YENİDEN İŞLEVLENDİRİLEN MEKANLARDA DONATIMIN ERGONOMİSİ: AKSARAY ZİNCİRİYE MEDRESESİ BİLGİ EVİ ÖRNEĞİ

ERGONOMY OF EQUIPMENT IN RE-FUNCTIONAL SPACES: THE EXAMPLE OF AKSARAY ZİNCİRİYE MADRASAH INFORMATION HOUSE

Doç. Dr. Yavuz ARAT

Cite As Arat, Y. & İÇLİ, U. (2021). "Yeniden İşlevlendirilen Mekanlarda Donatımın Ergonomisi: Aksaray Zinciriyeye Medresesi Bilgi Evi Örneği", International Academic Social Resources Journal, (e-ISSN: 2636-7637), Vol:6, Issue:30, pp:1460-1474

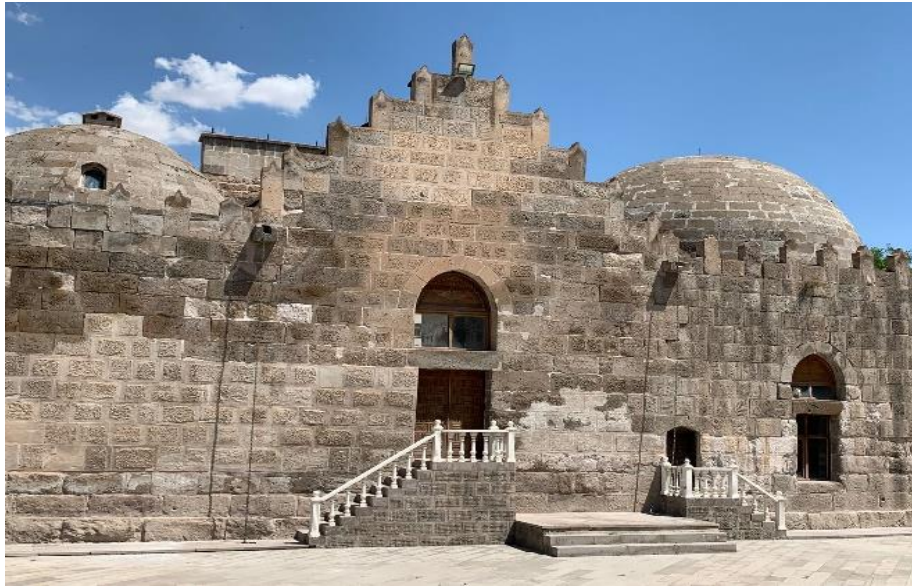
Şekil 3. Zinciriye Medresesi Kuzeybatı Cephesi (Yazar Arşivinden 2021)

Yapı yerel kesme taş ve üst örtüsünde kiremitten inşa edilmiştir. Yapı dikdörtgen, dört eyvana sahip üç tarafı revaklı, açık orta avlulu bir plan şemasına sahiptir. Orta açık avlunun etrafında büyüklükleri değişiklik gösteren altı adet oda eyvanların olduğu tarafta eyvanın her iki yanında ise üzerleri kubbe ile kapatılmış iki adet büyük oda bulunmaktadır (Parlak & Dişli,2021).

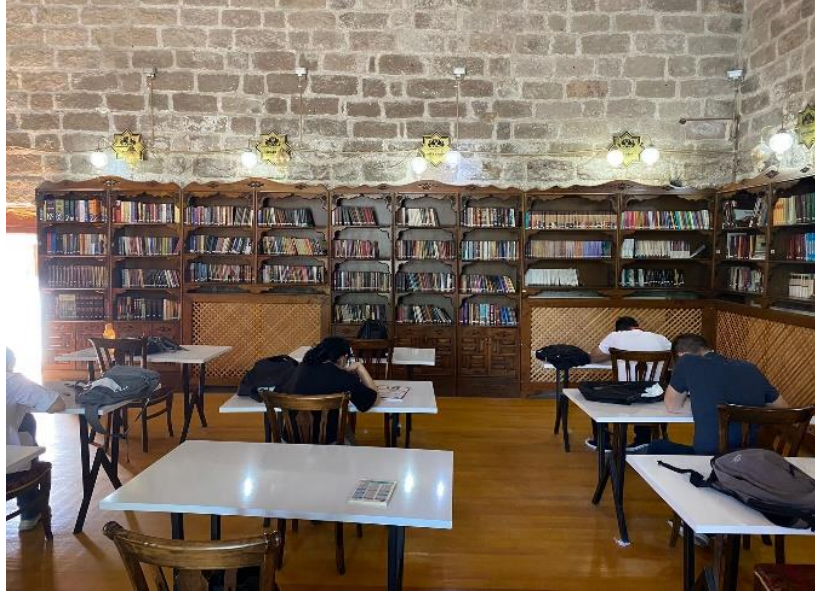
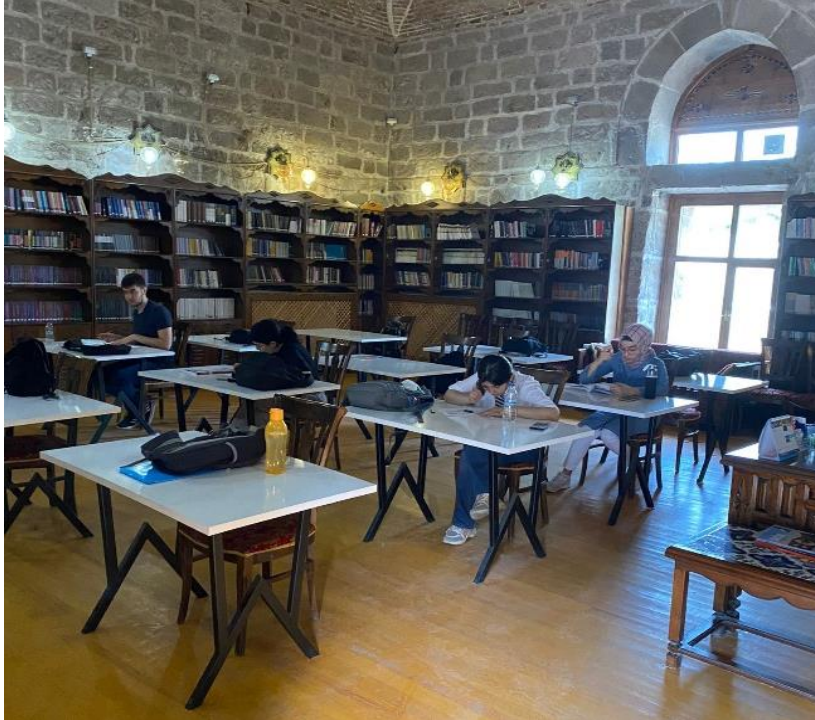
Şekil 6. Zinciriye Medresesi Bilgi Evi Bilgi Odası (Kütüphane)
Kaynak: Yazarlar Arşivi 2021

Şekil 7. Zinciriye Medresesi Bilgi Evi Bilgi Odası (Kütüphane)
Kaynak: Yazarlar Arşivi 2021

Öncelikle yapının en büyük ve en çok kullanılan odası Bilgi Odasını ele aldığımızda; bu odanın bir kütüphane olarak işlev gördüğü ve bu kapsamda donatımının yapıldığı görülmektedir. Oda ölçüleri 700 cm boy 780 cm en olmak üzere 54.6 metrekare genişliğindedir (Şekil 6, Şekil 7).

Kütüphane yapıları söz konusu olduğunda ön plana kitaplıkların yerleşimi, ölçülerinin kullanıcılara uygunluğu ve masa-sandalye yerleşimleri ön plana çıkmaktadır. Standartlar çerçevesinde donatımında kullanılan rafların genişliklerinin 90 cm'den fazla olmamakla birlikte ağır ciltli kitaplarda söz konusu olduğunda 70 cmyi geçmemesi gerektiği vurgulanmaktadır (Ayhan, 2004). Zinciriye Medresesi Bilgi Evi Bilgi Odasının donatımında kullanılan rafların genişliğinin 85 cm olduğu ağır ve ciltli kitaplar bulunmadığından bu ölçünün standartlar çerçevesinde uygun olduğu görülmektedir. Raf enlerinin ölçülerinin tek taraflı kullanım söz konusu olduğunda 40 cm'i geçmemesi gerektiği standartlar çerçevesinde alınmış ve bu kapsamda Zinciriye Medresesi Bilgi Evinde kullanılan rafların genişliğinin 30 cm olması gerekçesi ile yine bu standartlara uyduğu görülmektedir.

Kitaplıkların boyları kullanıcıların ergonomik kullanımı açısından önem arz etmekte olup Zinciriye Medresesinde bu yüksekliklerin kullanım için standartları aşmıştır ve son katlar için kullanımının zorlaştırmıştır. 1+6 katlı rafların maksimum 200 cm'i geçmemesi gerekirken medresede donatımda kullanılan kitaplık alt gözleri dolap + 4 raftan oluşan bir sisteme sahip olup 245 cm uzunluğundadır.

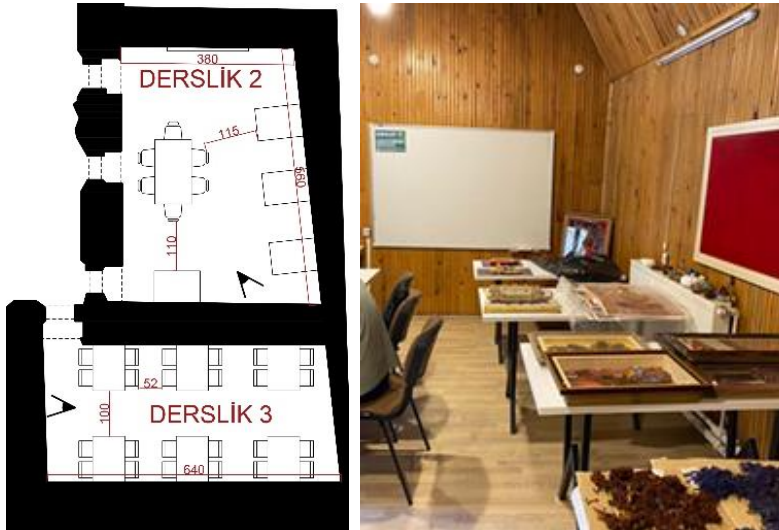
Ş ekil 11. Zinciriye Medresesi Bilgi Evi Derslik 2 ve Derslik 3
Kaynak: Yazarlar Arşivi 2021

Derslik 2'ye geldiğ imizde oda formundan kaynaklı düzenli bir yerleşimin yapılm adığı etkinlik odası olarak kullanılmasından ötürü 75 cm en ölçülerinde 8 kişilik bir masa ve bilgi odasında da kullanılan 119cm x 80cm ölçülerinde olan masalardan 4 adet sağı r duvar boyunca yerleştirildiđ i görülmektedir. Odada başka bir donatım elemanına rastlanmamakla birlikte yine engelli bireylerin tekerlekli sandalye ile rahatça hareket edebilecekleri bu odayı kullanabilecekleri bir sirkülayon alanı bırakılmamış tir. Aynı şekilde derslik 3 de duvar hizaları boyunca 4 kişilik masalarla donatım sağ lanmış ve çalıřma odası olarak işlevlendirilmiştir. Masa ve sandalye ölçüleri standartlarca uygundur. Ancak yine donatımın dışında kalan alanlar engelli bireylerin erişimi için uygun olmayıp iki masa arası 95 cm ölçülmektedir (Ş ekil 11, Ş ekil 12).

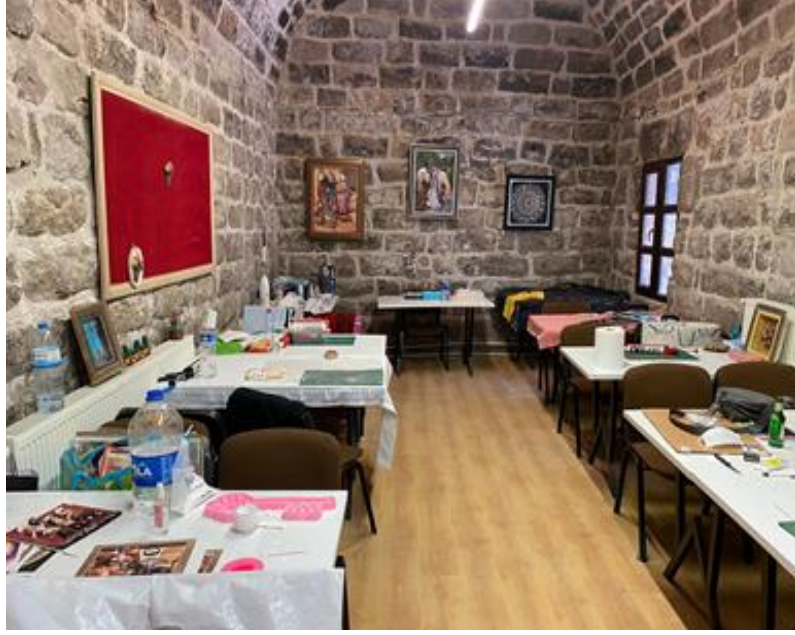
Şekil 12. Zinciriye Medresesi Bilgi Evi Derslik 3
Kaynak: Yazarlar Arşivi 2021

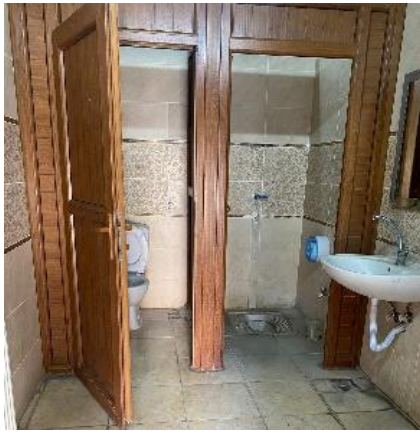
Şekil 13. Zinciriye Medresesi Bilgi Evi Tuvaletler
Kaynak: Yazarlar Arşivi 2021

Ana girişin hemen sağında yer alan küçük odalar wc olarak işlevlendirilmiş olup, bayan wc 185cmx300cm ölçülerinde ve 5.55 metrekare boyutundadır. 88 cm eninde ve 95 cm boyunda iki adet tuvalet bulundurmakla birlikte tuvalet kapıları dışa açılmaktadır. Neufert (2008)' göre lavabo genişlikleri minimum 55 cm olmalıdır ve bu kapsamda lavabo ölçüsü standartlarca uygundur. Klozet ölçüleri de standartlar çerçevesinde uygundur ve derinliği 60 cmdir. Tuvalet kapı genişlikleri 78 cmdir. Standartlar çerçevesinde uygun ölçülere sahip olduğu görülse de engelle bireyler için ayrı bir wc olmaması ve ölçülerin engelli bireylerin kullanıma uygun olamamasından ötürü tuvaletler yetersiz kalmıştır. Ancak Koruma Kurulunca bu tarz tarihi yapılarda büyük müdahaleler yapılamamasından ötürü bu şekilde bir çözüme gidildiğini düşündürmektedir (Şekil 13).

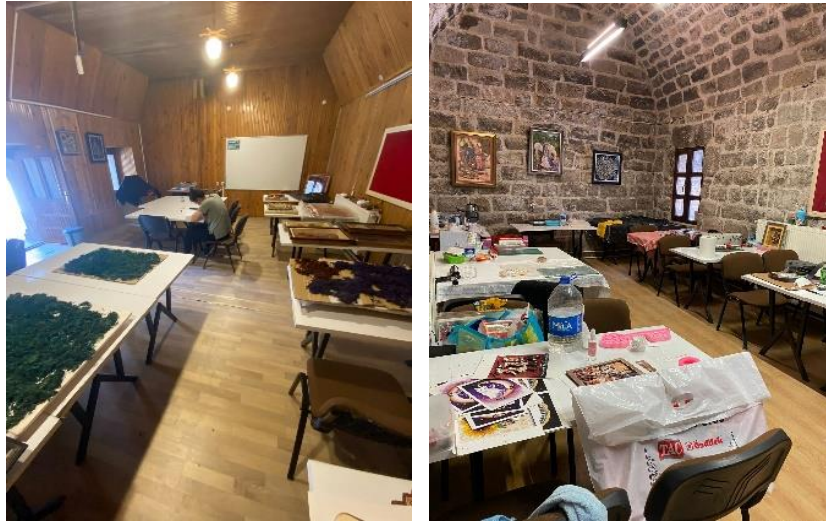
Şekil 14. Zinciriye Medresesi Bilgi Evi Dersliklere ait aydınlatma elemanları
Kaynak: Yazarlar Arşivi 2021

Bu kapsamda çalışma ve etkinlik alanları olarak işlev gören 1,2 ve 3 numaralı odalarda derslik 1 ve 2 de sadece avluya bakan ikişer pencereden aydınlatma sağladığı görülmektedir. Yapay aydınlatma olarak her derslikte de iki adet avize bulunmaktadır. Bu kapsamda bu mekanların görsel konforu incelendiğinde; çalışma mekanlarında doğal aydınlatmalarının kullanıcı verimliliği açısından önemi de düşünüldüğünde bu alanlarının görsel konfor açısından uygun olmadığı görülmüştür. Seçilen mobilya renklerinin koyu olması da bu kapsamda olumsuz bir etki oluşturduğu düşünülmektedir (Şekil 14, Şekil 15).

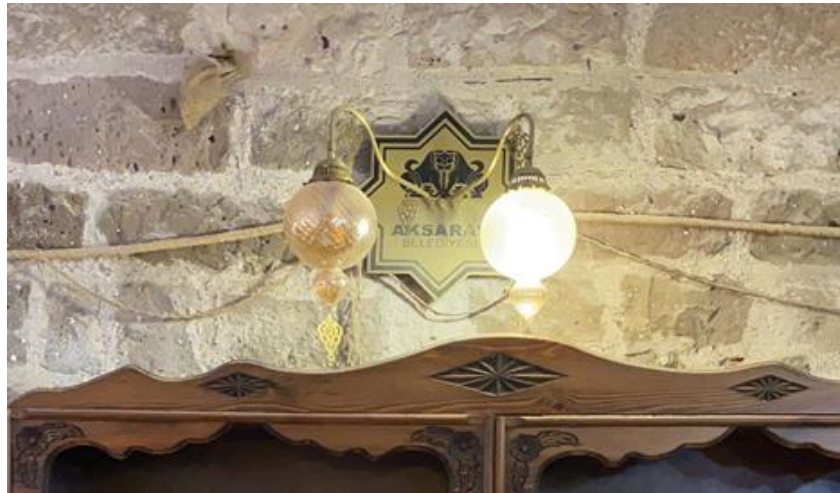
Şekil 15. Zinciriye Medresesi Bilgi Evi Bilgi Odası (Kütüphane) yapay aydınlatma elemanları
Kaynak: Yazarlar Arşivi 2021

Bilgi Odasının görsel konfor açısından incelemesi yapıldığında, yapıda şeffaf yüzeylerin aşırı az olması ve çoğunlukla masif yüzeylere sahip olmasından ötürü bilgi odasının kütüphane olarak kullanımında doğal aydınlatmanın yetersiz olduğu görülmektedir. Bu kapsamda yapıya zarar vermemesi için ek bir müdahale ile şeffaf yüzeylerinin artırılması mümkün olamayacağından yapay aydınlatmalara büyük görev düşmektedir. Yapıda donatılan yapay aydınlatmalar sadece kitaplıkların üstünde kullanılan yapay ışık kaynaklarından (aplik) oluşmaktadır. Her bir raf üzerine birer veya ikişer ampüllü aplik yerleştirilmiş olup kullanılan ışıkların sarı ışık olduğu görülmektedir. Dolayısı ile mekanda yapılan incelemeler kapsamında Bilgi Odasının görsel konfor açısından aydınlatılmalarının yetersiz olması ve gölge alanların oluşması nedeniyle, kütüphane olarak kullanıma uygun olmadığı görüşüne varılmıştır.
